TEST REPORT

Data Analysis Report of Thermograph

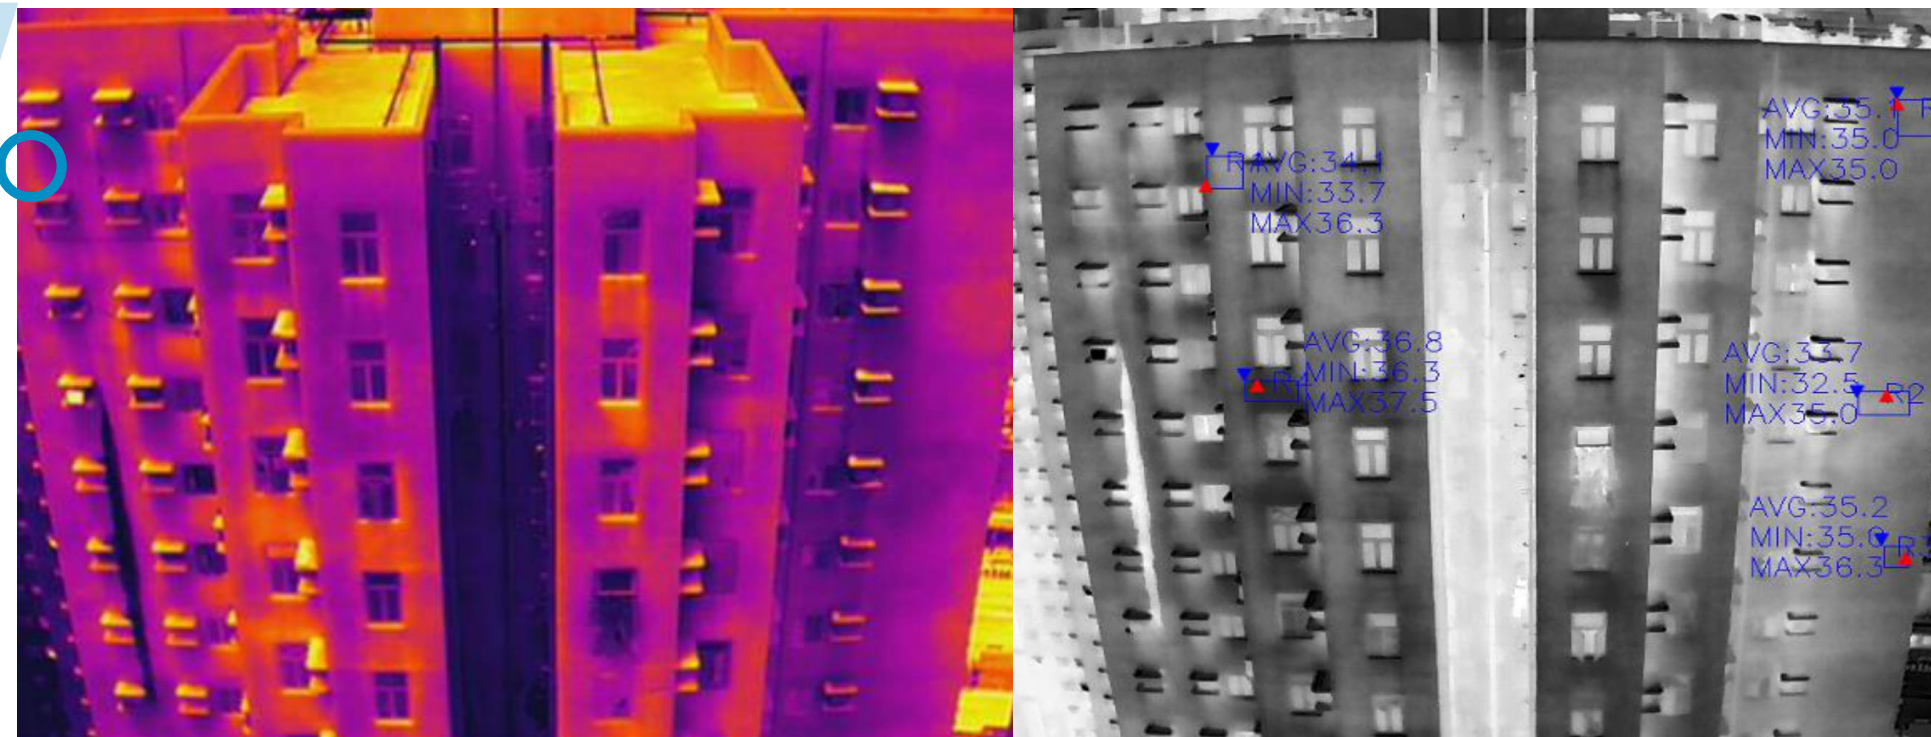
No	Max	Min	Avg	Emissivity	Distance
Rectang:1	36.25 C	33.65 C	34.09 C	0.95	5.00
Rectang:2	35.05 C	32.45 C	33.71 C	0.95	5.00
Rectang:3	36.25 C	35.05 C	35.18 C	0.95	5.00
Rectang:4	37.55 C	36.25 C	36.78 C	0.95	5.00
Rectang:5	35.05 C	35.05 C	35.05 C	0.95	5.00

• 一般建築物料，如混凝土，對環境溫度變化的敏感度較低，因此其溫度會相對穩定（見 Rectangle 5）

• 相反，水分和空氣皆對溫度變化較為敏感。短時間內出現溫度浮動（見黃色），代表該區域很有機會存在水分或空氣。

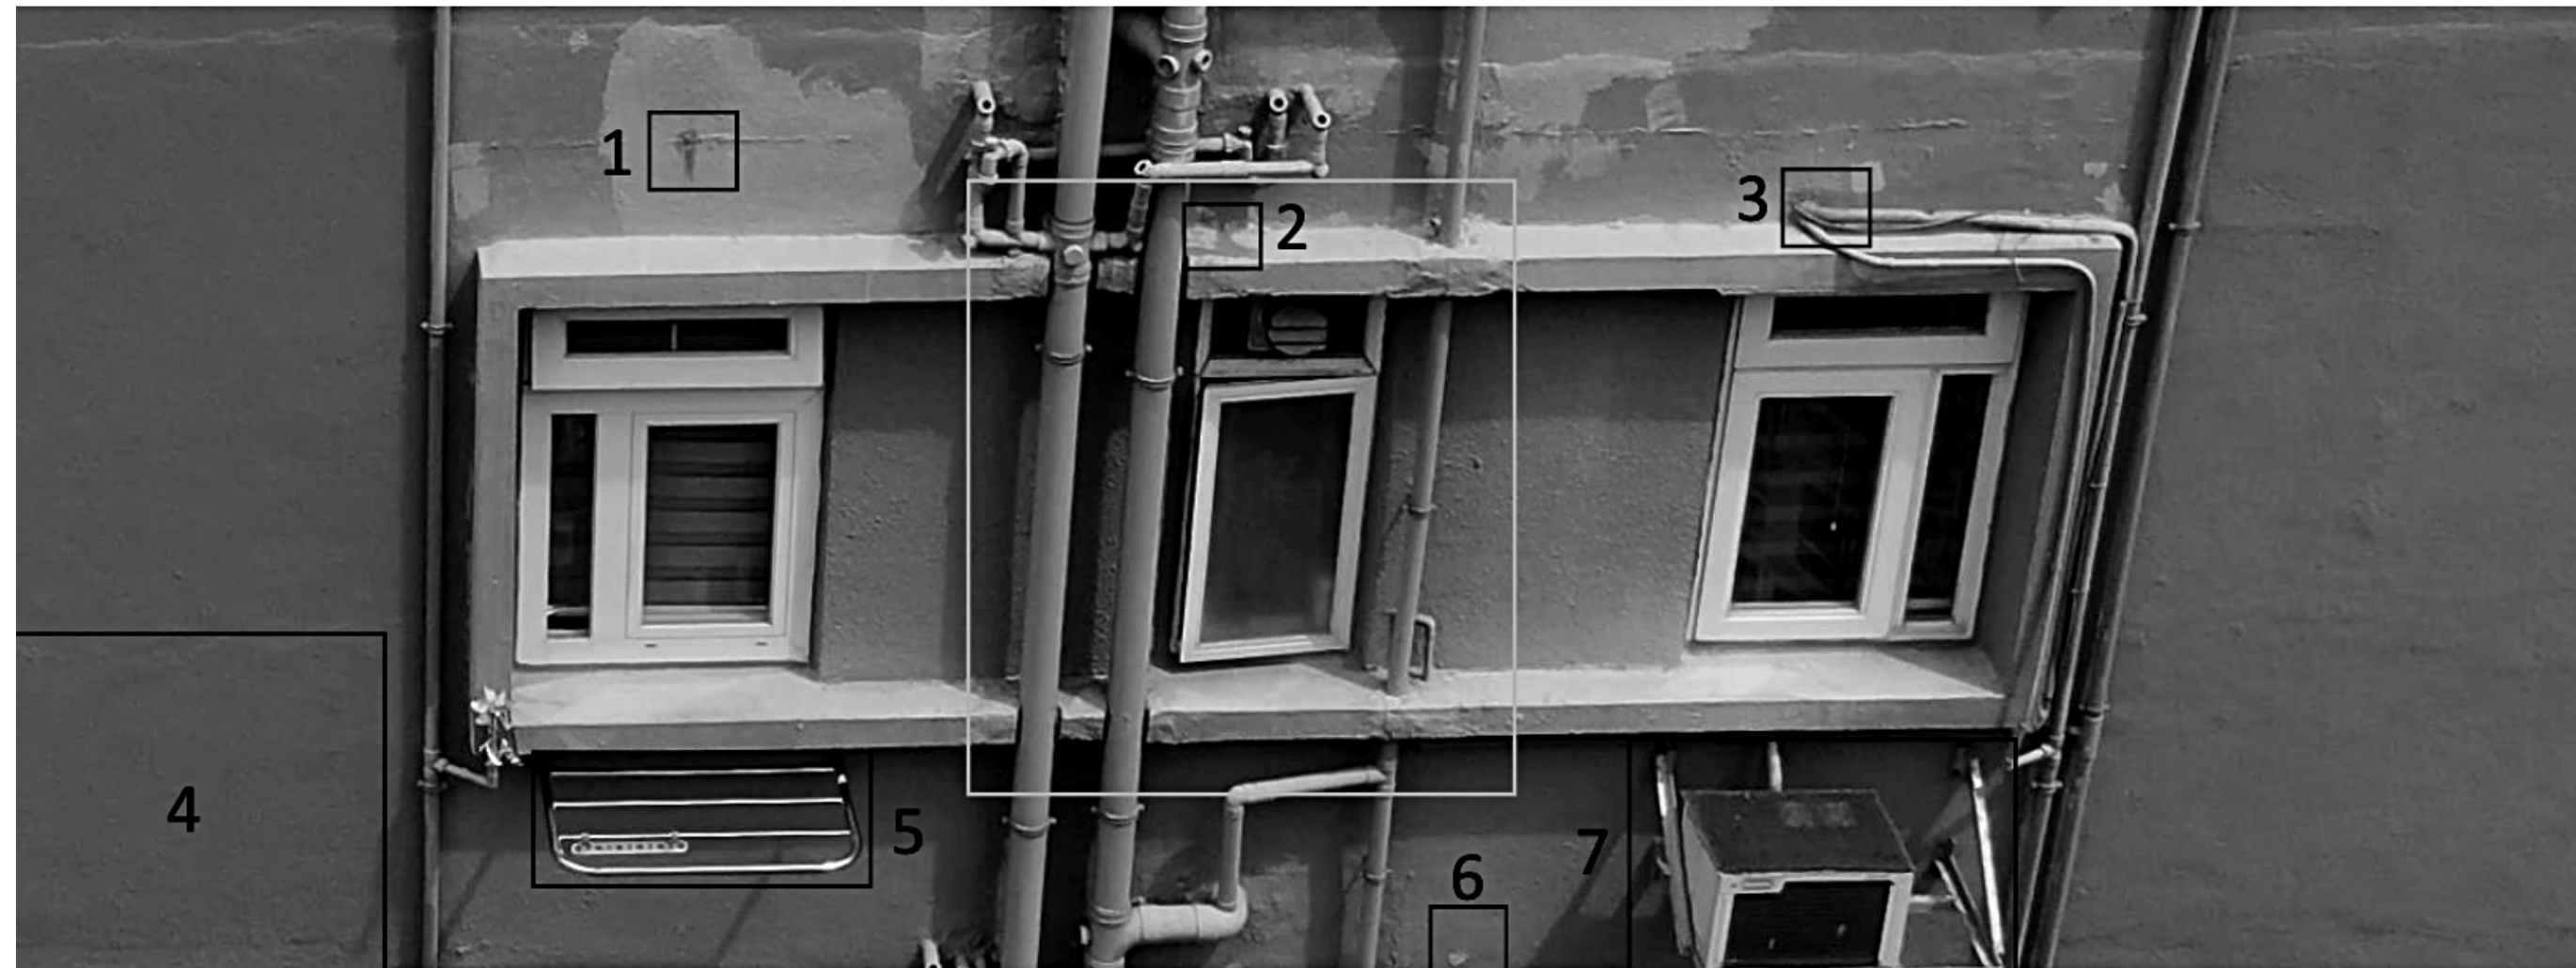
No water proofing at pipe passing through sill

1. Water seepage
2. Water seepage
3. A/C pipe passage
4. Color different (Previous repair work)
5. Drying rack
6. Paint peel off
7. Outdoor A/C rack

- 航拍影像有助勘測外牆飾面缺損（如外牆剝落），更有效率追溯問題，同時為潛在風險作出評估。
